Bauwerksabdichtung mit Dehnfugenkonstruktionen

Vorbereitung der Sanierungsplanung

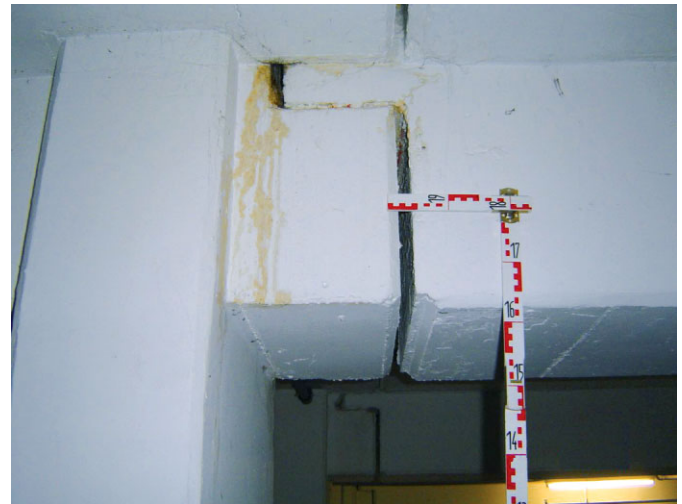
Bild 1. Tiefgarage: Wasser läuft aus den Dehnfugen

Die Abdichtung in der Fläche ließ sich nur mit sehr hohem Aufwand lösen. Der Wandanschluß war im Übergang mit einem Schaumglaskeil ausgebildet, die senkrechte Abdichtung bestand aus 2 Lagen Polymerbitumenschweißbahnen, die Oberlage war beschiefert. Die senkrechte Abdichtung zeigte teilweise Blasen und Ablösungen und war in weiten Teilen nicht fest mit dem Untergrund verschweißt. Im Übergang zur aufgehenden Wand verläuft die Dehnfuge, die jedoch nicht mit einer Fugenkonstruktion ausgebildet war. Die Abdichtung war durch die Fugenbewegungen teilweise abgerissen und hatte sich von der Wand gelöst.

Hauptproblempunkt waren jedoch die Anschlüsse an Fassade und Eingang. Die Dehnfugen wurden nicht ausgebildet, sondern lediglich mit Bitumenbahnen überklebt. Auch in diesem Fall waren Ablösungen festzustellen, hinzu kommen gravierende handwerkliche Schlechtleistungen, teilweise liegt der Abdichtungsanschluß unterhalb der Dachbegrünung bzw. Pflasterebene. Im Eingang treffen Dehnfugenkonstruktion, Entwässerungsrinne, Fassadenfolie und bituminöse Abdichtung unkontrolliert und ungeplant aufeinander.

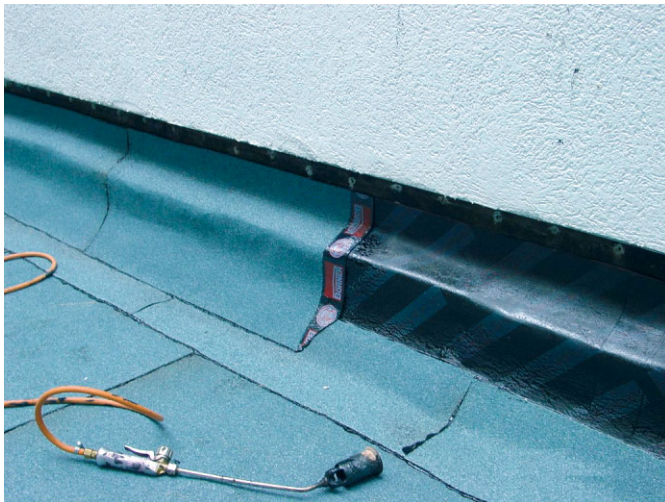
Bild 2. Sanierung: handwerklich saubere Leistung am Abdichtungsanschluß

Um eine dauerhafte und funktionsfähige Abdichtung für die vorgesehene Nutzung einer Intensivbegrünung mit Wasseranstaup herzustellen, war es erforderlich, den Systemaufbau und die Anschlußdetails neu zu konzipieren. Die Intensivbegrünung sollte so zurückgebaut werden, daß Teile der Pflanzen und die Drainschicht wieder verwendet werden sollten. Bei den Abbrucharbeiten zeigte sich jedoch, daß die bisherigen Pflanzen, es handelte sich durchweg um Bambus, die gesamte Drainschicht aus Blähton sowie das Intensivsubstrat mit einem dichten und kaum zu durchdringendem Wurzelwerk überzogen hatten. Selbst unter dem Extruderschäum, über welchem noch der Schutzbeton verlegt war, war ein dichtes Wurzelgeflecht zu erkennen. Somit mußte die gesamte Begrünung mit allen Schichten entsorgt werden. Der weitere Abbruch erfolgte bis zur vollflächig auf dem Rohbeton aufgetragenen Polymerbitumendichtungsbahn. Da diese einen vollflächigen Verbund zum Untergrund hatte, konnte sie auf der Dachfläche verbleiben und diente während der Sanierungsphase als Notabdichtung. Die Abdichtungsanschlüsse wurden komplett entfernt. Aufgrund der erforderlichen Intensivbegrünung mit Wasseranstaup wurde der neue Systemaufbau als Warmdach wie folgt konzipiert:

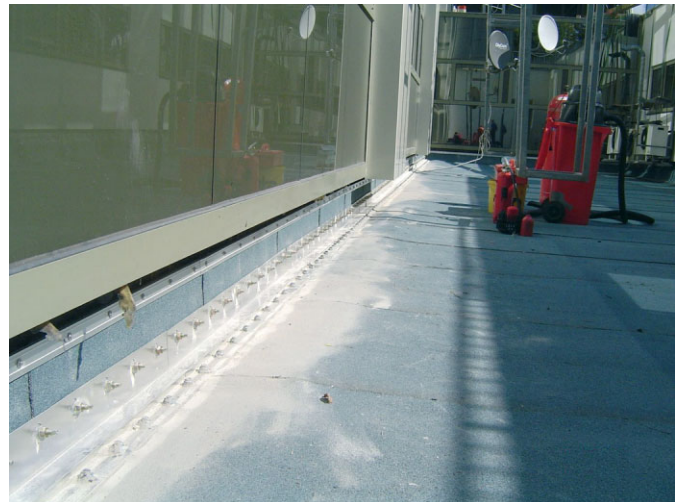
Bild 3. Dehnfuge mit Los-/Festflansch und Abdeckblechen als mechanischer Schutz des Fugenbandes (Fotos: Hamed El Diwany)

Ein besonderer Schwerpunkt war die Konzeption und Ausführung der Gebäudedehnfugen. Diese sind einer hohen Beanspruchung ausgesetzt und waren für dieses Bauvorhaben gemäß DIN 18195-8 als Fugentyp II einzustufen. Das liegt daran, daß die Fugen sich teilweise oberhalb der Geländeoberfläche und in befahrbaren Deckenbereichen befinden. Auch die ständige hohe Wasserbeanspruchung verlangt eine entsprechende Einstufung.

Diese Fugen sind gemäß DIN 18195-9 mit Hilfe von Los- und Festflanschkonstruktionen und Einbau von Fugenbändern auszuführen. Das ist auch in diesem Fall geschehen. Unmittelbar nach dem Einbau der Fugenkonstruktion waren in den darunter liegenden Räumen und der Tiefgarage keinerlei Durchfeuchtungen mehr feststellbar. Der weitere Aufbau der Begrünung erfolgt planmäßig, so daß das Gebäude wieder seiner ursprünglichen Nutzung übergeben werden kann.
